## 免震建物に設置してあるけがき式変位計の時間特性を補充する 加速度センサーマイコンボードの開発と四国に設計・建設された免震建物への実装

高知工業高等専門学校ソーシャルデザイン工学科  
まちづくり・防災コース（建築構造・地震工学）准教授 池田 雄一

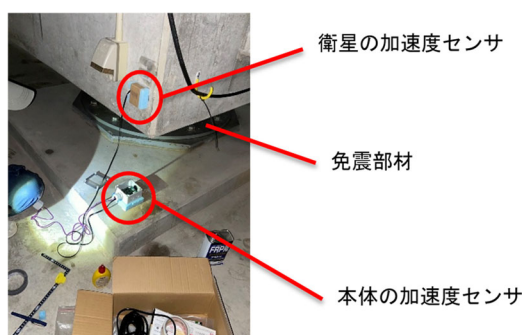
図7 加速度センサを実際に設置した様子

加速度センサの設置方法は、図7に示すように、アイソレータの上部に衛星の加速度センサ、下部のコンクリート部分に開発した加速度センサを固定する。これにより上部のセンサで建物の揺れを、下部のセンサで地面（地表）の揺れを記録することで、免震層相対変位を求めることができる。また、このときコンクリートに直接貼り付けることができないため、アセトン液でコンクリート表面の埃・汚れを取り、スチレンボードを土台として強力な 接着ボンドで加速度センサをコンクリート面に固定した。

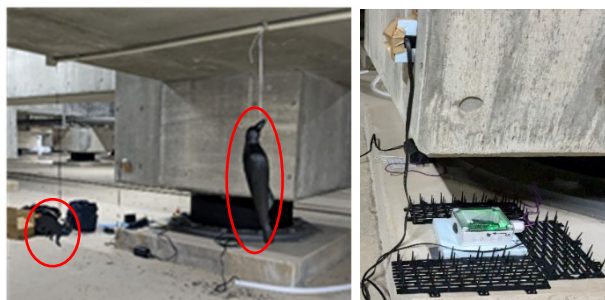
図9 設置した鳥よけとスパイク

表2, No.8, 市町村庁舎2に設置した加速度センサには、LTE（インターネット環境を通してデータの取得が可能）を付加している。この機能により、この市町村庁舎2に設置した加速度センサから、2024年8月26日に、0.4G（400cm/s<sup>2</sup>）超の瞬間的な加速度の揺れを感知した記録が得られた。しかしこの日は、高知県では地震は発生していなかった。市町村庁舎2に問い合わせたところ、免震層においても作業も特に行われていないという返答をもらった。このことから、小動物による衝突や接触の衝撃を、加速度センサが感知したと考えられた。そして実際に免震層に点検に行った際、センサ周辺に鳩の糞のようなものも多く確認できた。現在は、図9に示すように、センサの周辺にプラスチック製の鳥よけスパイクとカラスと猫を模した鳥よけを配置し対策を施している。
